## 西脇小学校の歴史

## 改修工事概要

## 安全安心の対策(構造補強と防火対策)

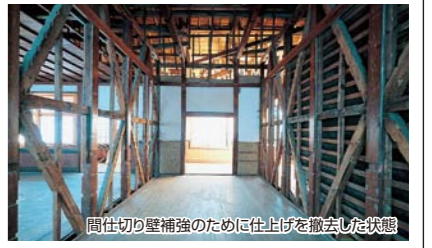
間仕切り壁補強のために仕上げを撤去した状態

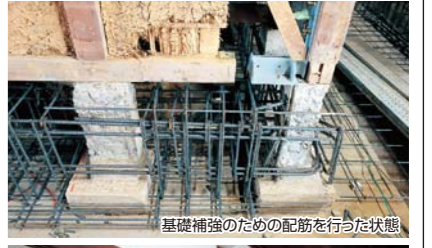
基礎補強のための配筋を行った状態

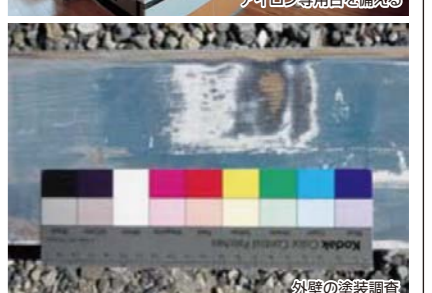
外壁の塗装調査
