## 西脇小学校の歴史

## 改修工事概要

## 安全安心の対策(構造補強と防火対策)

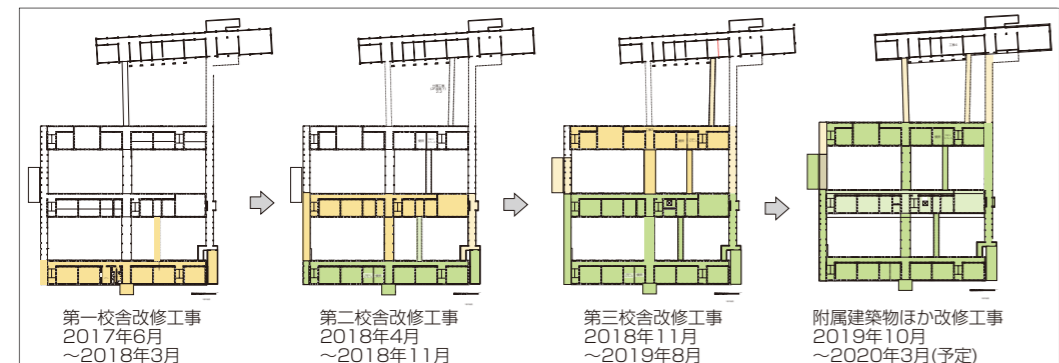
図-4 1期~5期の工事範囲(黄:工事中 緑:改修終了を示す)

1. RC棟は2階まで使用し、普通教室は各学年2+1室とする
2. 改修工事は南の第1校舎から始め、工事終了後から利用を始める(居ながら工事 図-4)
3. 工期は学年末、学期末を区切りとして設定する
4. 工程に合わせて文化財調査を行い、記録を行う
5. 耐震補強は通常の強度より高い $w=1.1$ を確保する。
6. 普通教室の他重要な諸室の空調機器は天井裏に納め、当初の雰囲気を維持する
7. 2階床の防音シートは、住友ゴム製のゴムシートとアスファルトシートを併用する
8. これまで開放的であった廊下は、冬期の気密性の確保のために建具を設置する
9. 金属屋根は濡れたときに光ることがなく、当初のセメント瓦に近いものを採用する
10. これまでむき出しであった設備配管は廊下の下に集約する
11. 第1校舎車寄せ及び玄関の復原については、当時の技法・素材を採用して復原する

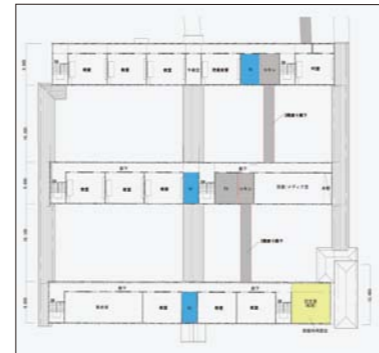
図-2 3棟の校舎は1,2階渡り廊下で段差なく結ばれる

1. 中央渡り廊下にスロープを設け、第2校舎のエレベーターと新設の2階渡り廊下によって、全棟のユニバーサルデザイン化を確保(図-2)
2. 全棟、各階に便所と手洗い場を確保 (図-3)
3. 主要室全てに空調設備を設置
4. 校舎全体の断熱性能を向上させ、吹きさらしであった廊下の気密性を確保
5. ランドセル、身の回りの持ち物置場を確保
6. 校舎内に靴箱を設置し、渡り廊下にウッドデッキを設置(写真下左)
7. LAN、WiFi環境を整え、放送設備を充実
8. 普通教室には全て昇降黒板とプロジェクターを設置(写真下中)
9. カーテン生地の特注の播州織を採用

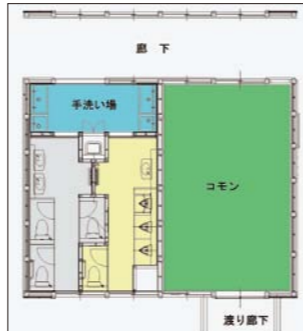
図-3 校舎内便所とコンスペース(第2校舎2階)

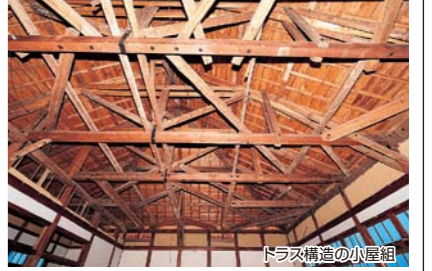
ドラス構造の小屋組

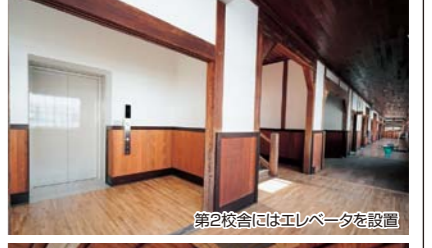
第2校舎にはエレベータを設置

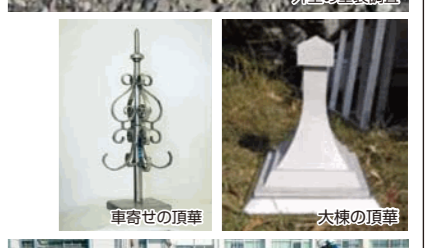
車寄せの頂華

1. 南棟車寄せを当初の姿に戻し、学校名の銘板を設置
2. 土間となっていた第1校舎玄関を当初の床張りに復元し、玄関扉、長石の階段を復元
3. 東外部便所を残し外観を復元、西外部便所は外観を維持しながら内部改修を行う。
4. 内部の仕様の優れた校長室、応接室、裁縫室、旧理科室などは旧状を維持
5. 教育環境の改善、安全安心のために手を加える必要のない箇所は保全
6. 渡り廊下の屋根を当初のようにスレート葺きで復元
7. 当初の色彩の調査を行い、塗り替えられてきた履歴も考慮して色彩復元
8. 銅板葺きの屋根を、当初のセメント瓦に近い雰囲気をもち金属瓦に変更
9. 車寄せとおむねの棟飾りを復元
10. 第1校舎と取り壊された講堂を結ぶ出入口を復元
